RELEVAMIENTO

DETALLE 2 - SECTOR GALPÓN E IMPRENTA

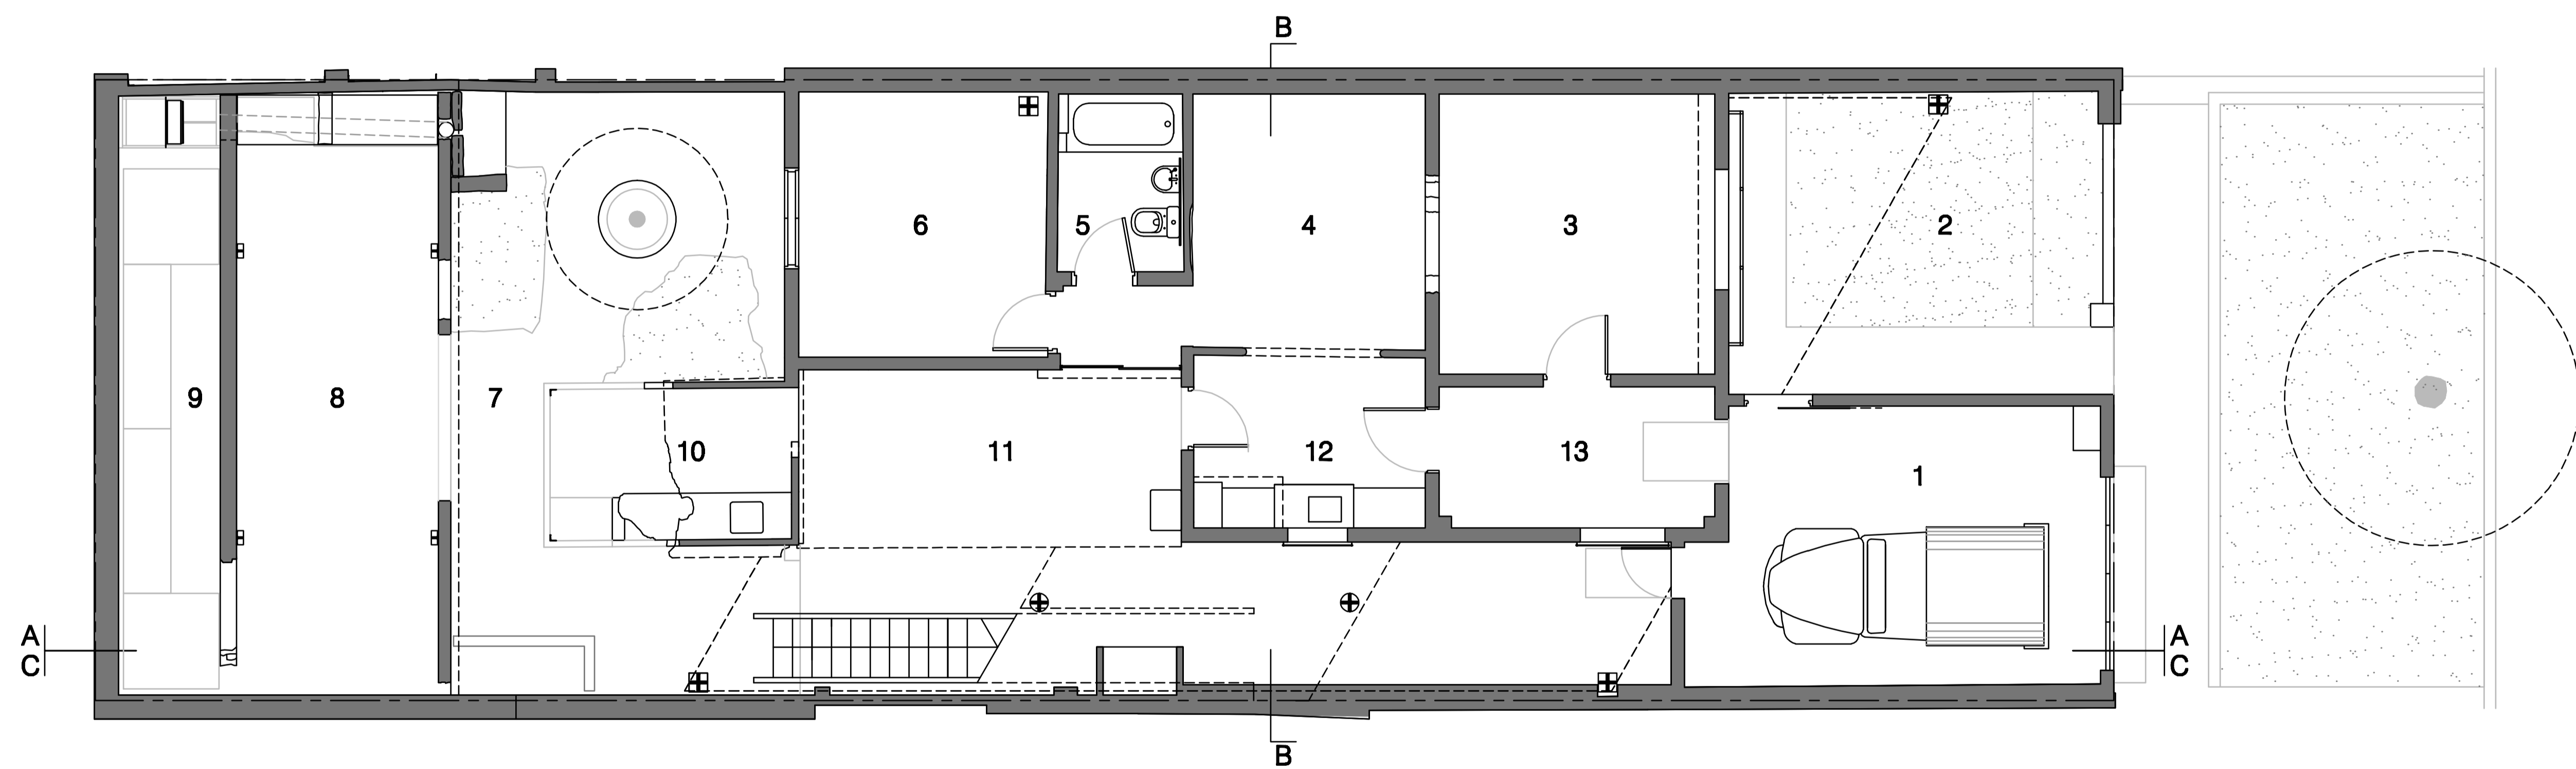
PLANTA BAJA

- 1 GARAGE
- 2 JARDÍN
- 3 DORMITORIO
- 4 COMEDOR
- 5 BAÑO
- 6 DORMITORIO
- 7 PATIO
- 8 GALPÓN
- 9 IMPRENTA
- 10 SECTOR CONSERVAS
- 11 GALERÍA
- 12 COCINA
- 13 HALL

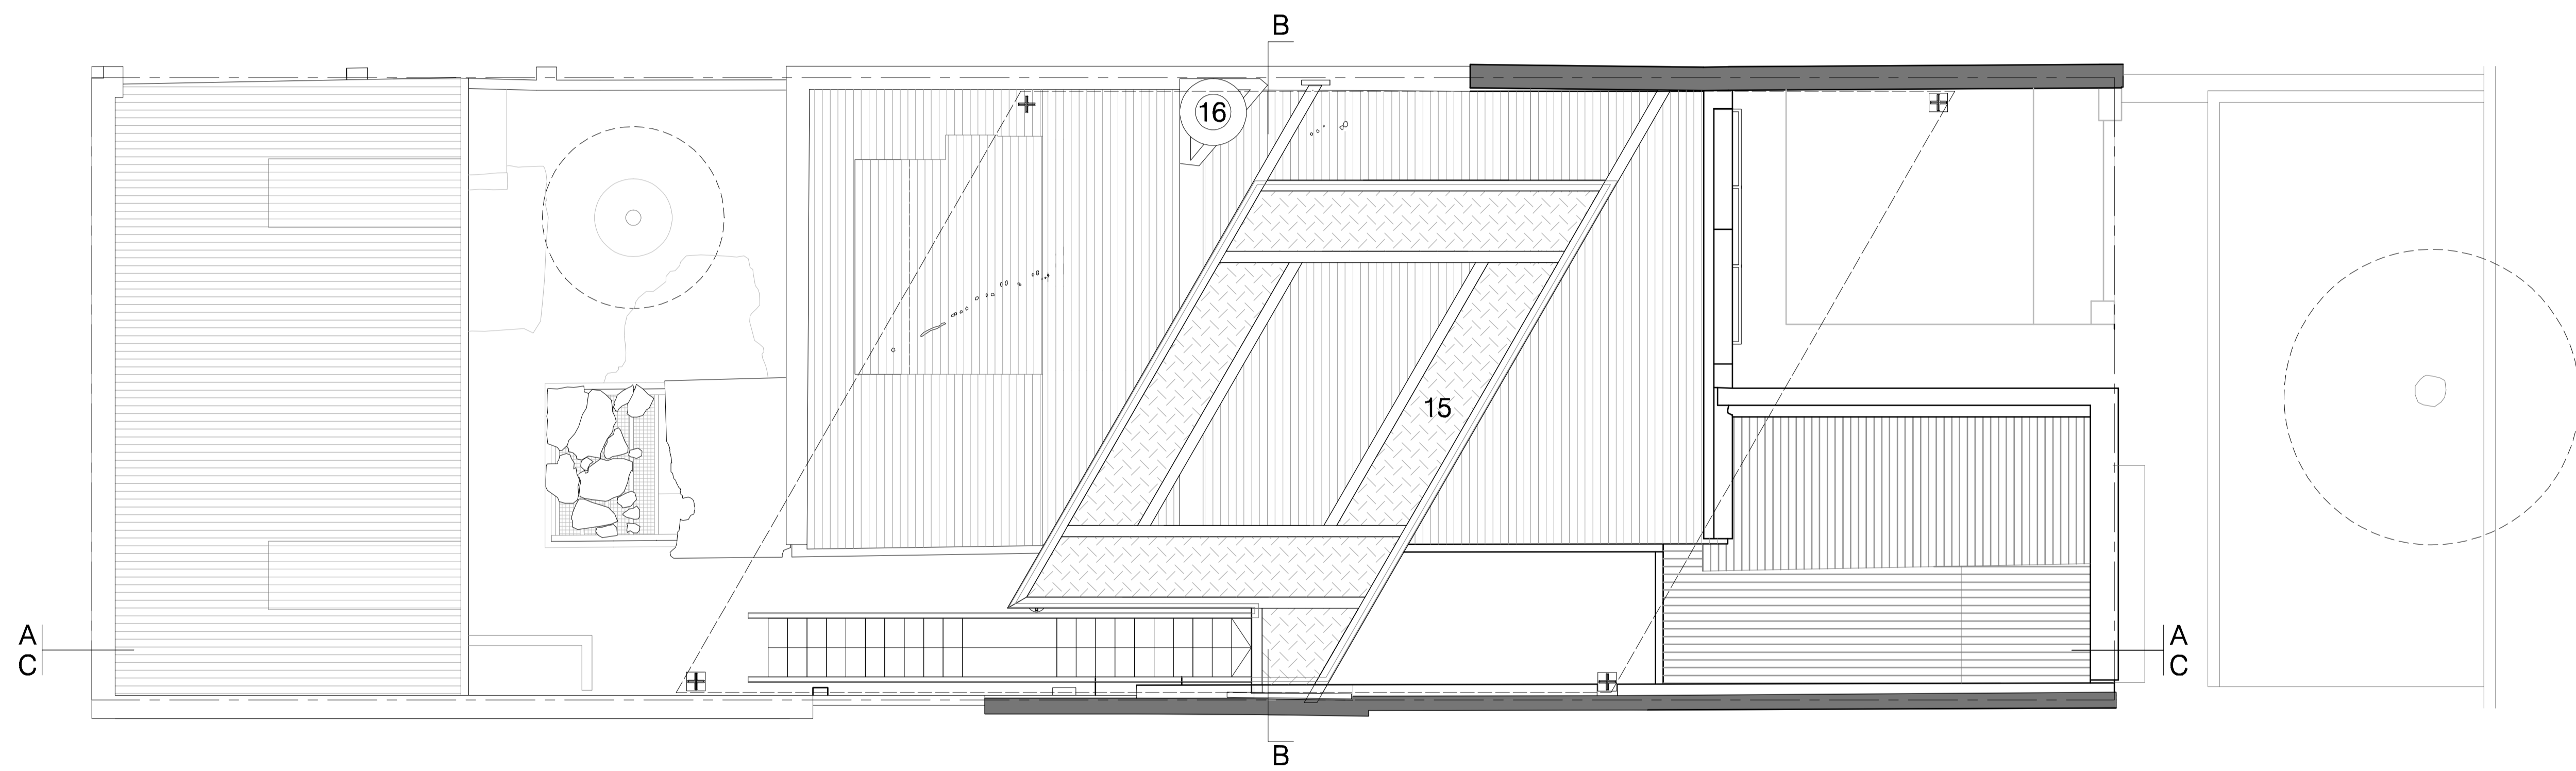
PLANTA ALTA

- 15 PASARELLA
- 16 TANQUE DE AGUA

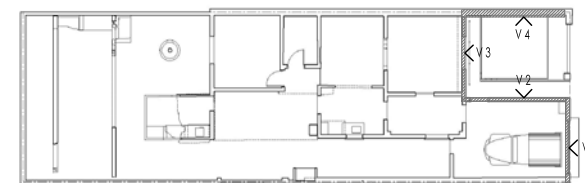
- ① MURO EXISTENTE A RESTAURAR
 - ② MURO A RECONSTRUIR CON FRAGMENTOS
 - ③ COLUMNA DE PERFILES L DE 3X6MM.ESP.
 - ④ ANCLAJES DE CONSOLIDACIÓN
 - ⑤ VIGAS METÁLICAS IDEM 3
 - ⑥ CLAVADERAS PERFILES C DE CHAPA GALVANIZADA
 - ⑦ CHAPA ONDULADA N° 24 FIJADA MEDIANTE TORNILLOS
 - ⑧ CANALETA DE CHAPA GALVANIZADA
 - ⑨ PILOTINES A CONSTRUIR
 - ⑩ ESTRUCTURA DE CONSOLIDACIÓN PERFILES L DE 3'X6MM.
-

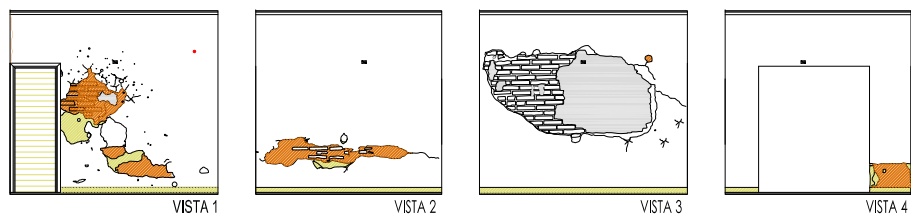
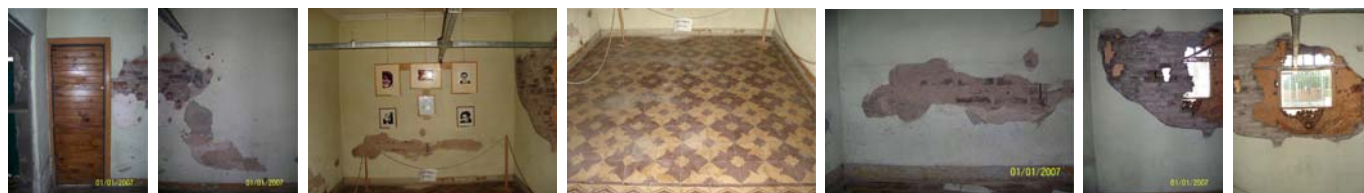
LOCAL 6 - COMEDOR

-   ELEMENTO NO ORIGINAL
-   BANDEJA ELECTRICIDAD EXISTENTE
-   FISURA EN MAMPOSTERIA
-   PRESENCIA DE GRAFITI
-   VEGETACION INVASIVA
- 1.   EXISTENCIA DE PLACAS
- 2.   VACIOS
- 3.   DESPRENDIMIENTO DE REVOQUE
- 4.   DESPRENDIMIENTO DE PINTURA
- 5.   MAMPOSTERIA EXPUESTA
- 6.   ESTRUCTURA CIELORRASO EXPUESTA
- 7.   MANCHA POR CHORREADURAS
- 8.   MANCHAS HUMEDAD ASCENDENTE
- 9.   MANCHA DE HUMEDAD
- 10.   MORTERO EXISTENTE NO ORIGINAL
- 11.   MANCHA POR OXIDACION
- 12.   MANCHA POR FORMACION DE SULFATOS (COSTRAS NEGRAS)

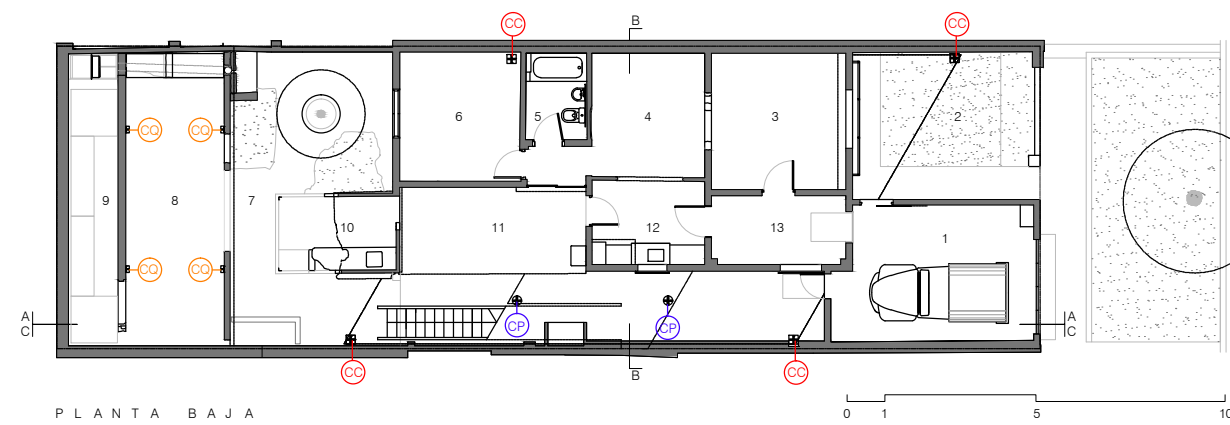
PLANTA BAJA

- 1 GARAGE
- 2 JARDIN
- 3 DORMITORIO
- 4 COMEDOR
- 5 BAÑO
- 6 DORMITORIO
- 7 PATIO
- 8 GALPON
- 9 IMPRENTA
- 10 SECTOR CONSERVAS
- 11 GALERIA
- 12 COCINA
- 13 HALL

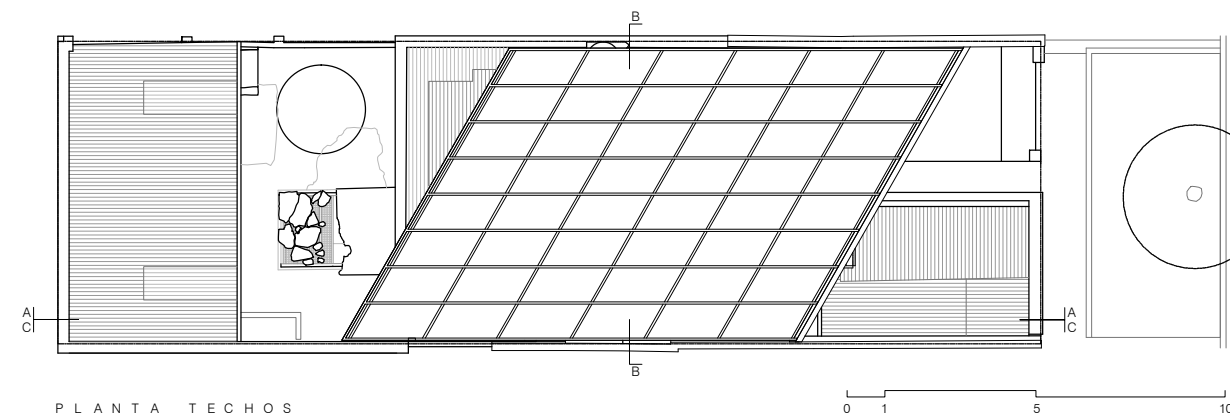
PLANTA TECHOS

- 15 PASARELLA
- 16 TANQUE DE AGUA

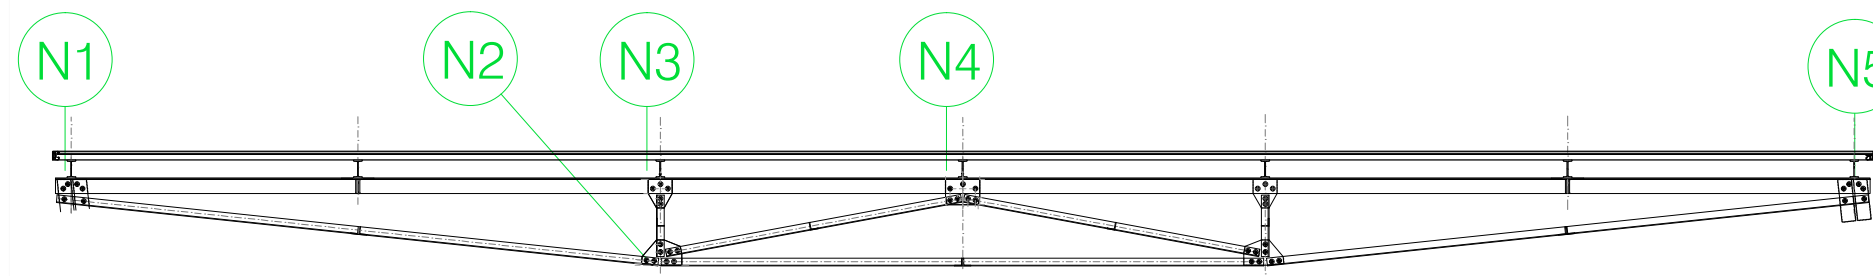
CUBIERTA ESC 1.20

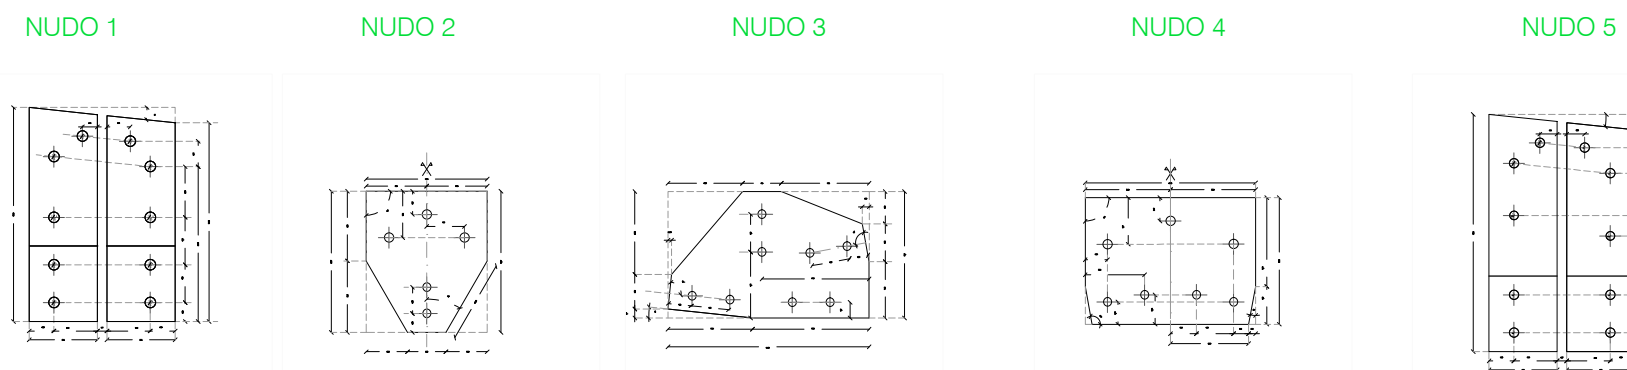
COLUMNA CUBIERTA

DETALLES CUBIERTA ESC 1.10

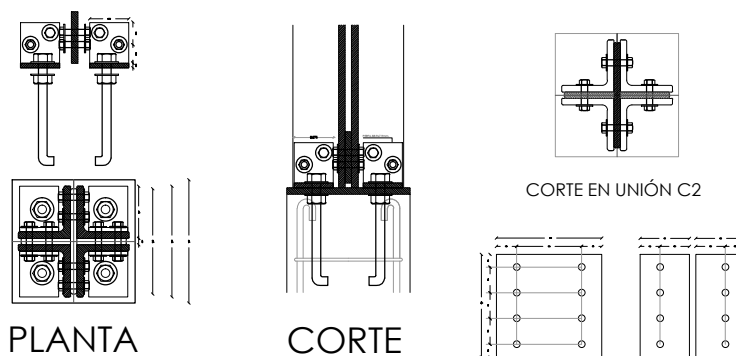
PLANCHUELA A MURO EXISTENTE

ARRIOSTRE A PLATABANDA

EL ANGULO TIENE ALAS DE DISTINTA MEDIDA. EL ALA MAS LARGA VA SIEMPRE HACIA LA COLUMNA Y EL MAS CORTO SE APOYA SOBRE LA PLATABANDA
